**Diagnostic des conditions
d'accessibilité des Etablissements
Recevant du Public et des Installations
Ouvertes au Public**

GIP DSU, 2 rue Ernest Renan

NEVERS

Mai 2015

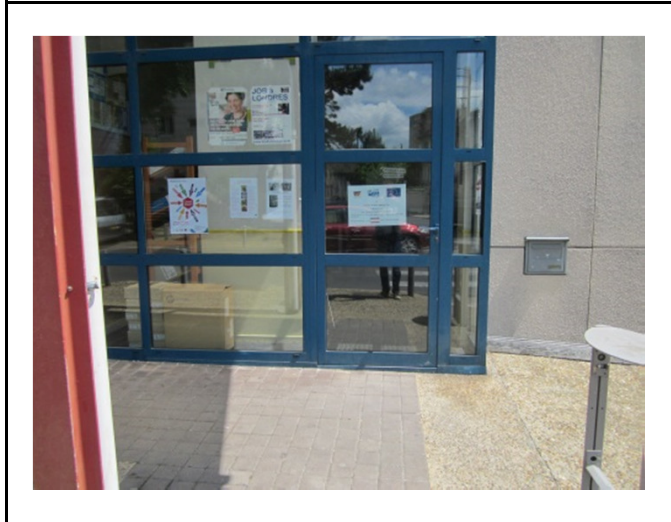
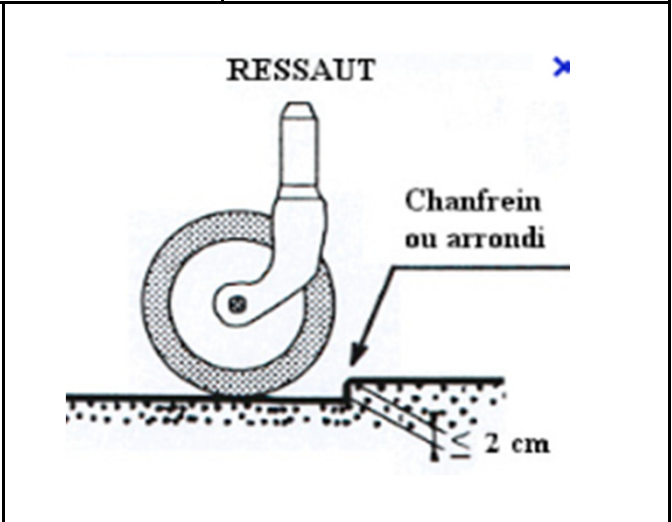
NEVERS	2
---------------	----------

CONSTAT Le ressaut est supérieur à 2 cm.	LOCALISATION Entrée.
----------------------------------------------------	--------------------------------

PRECONISATION
Supprimer le ressaut.

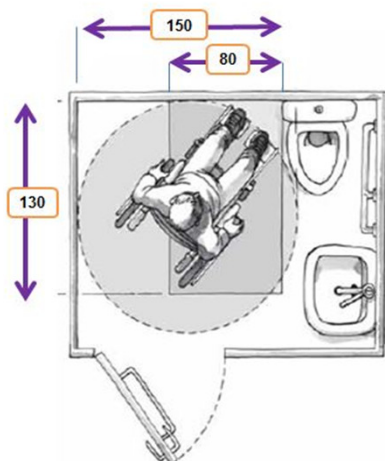
NEVERS 3

Le WC n'est pas accessible aux personnes en fauteuil roulant.

Sanitaire.

Restructurer le sanitaire.
