**Diagnostic des conditions
d'accessibilité des Etablissements
Recevant du Public et des Installations
Ouvertes au Public**

Bureau chef de secteur, mail Du Vernet

NEVERS

Juin 2015

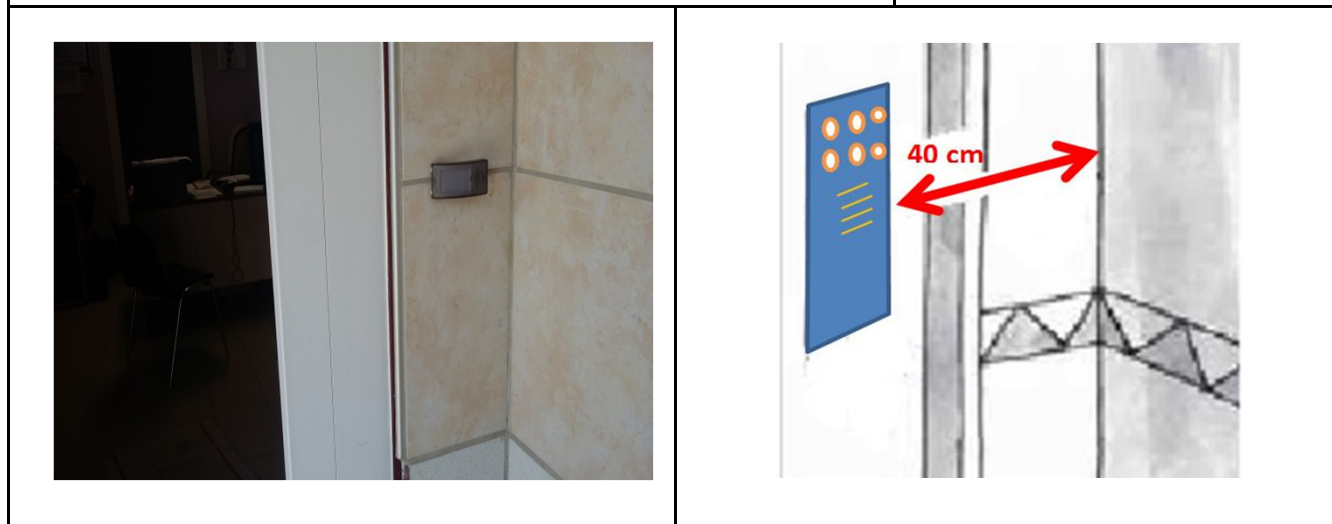
NEVERS	2
---------------	----------

CONSTAT	LOCALISATION
La sonnette est trop proche de l'angle rentrant.	Entrée.

PRECONISATION
Déplacer la sonnette.

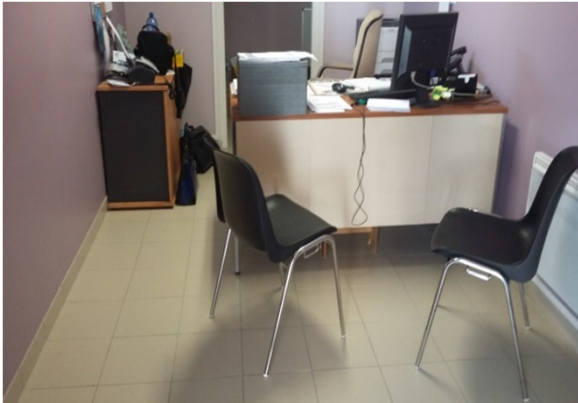
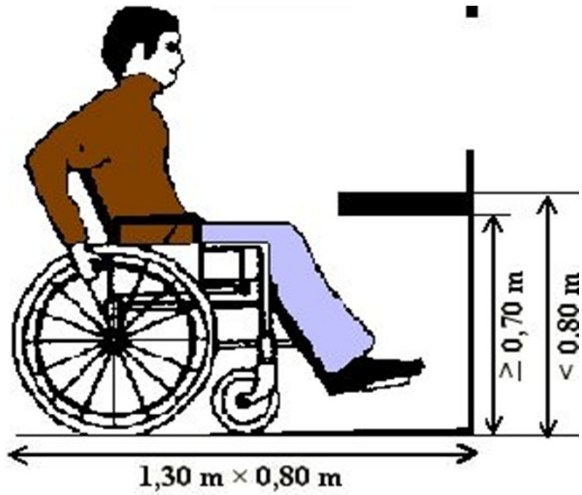
NEVERS	3
---------------	----------

Il n' y a pas d'espace d'usage pour les personnes en fauteuil roulant.

Bureau.

Remplacer le bureau.
