**Diagnostic des conditions
d'accessibilité des Etablissements
Recevant du Public et des Installations
Ouvertes au Public**

Crèche Les Lutins 14 Rue du 8 mai 1945

NEVERS

MAI 2015

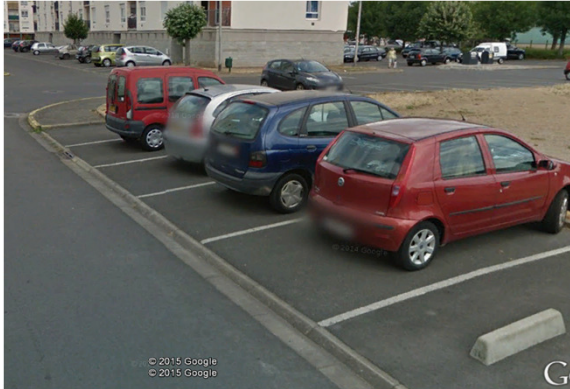
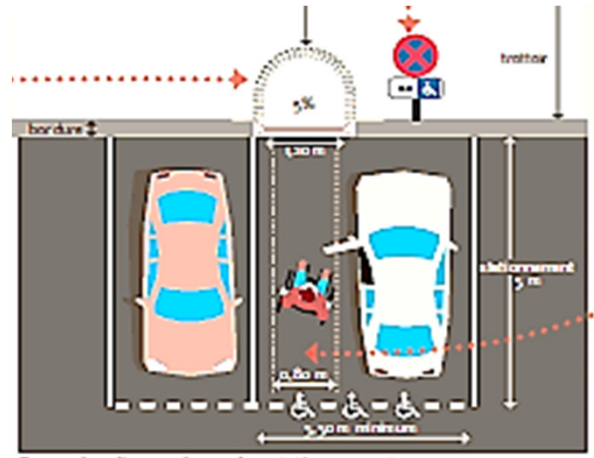
Imphy	1
--------------	----------

Il n'y a pas de place de stationnement réservée.

Parking.

Créer une place de stationnement.

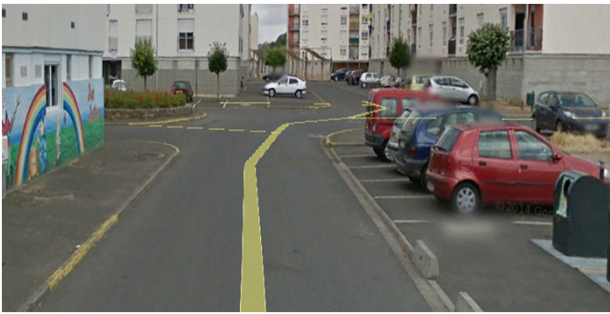
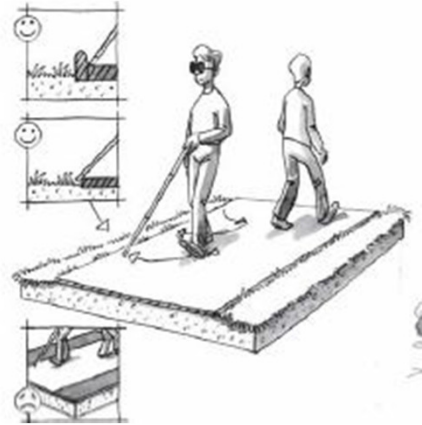
Imphy	2
--------------	----------

Le cheminement n'est pas repérable par les personnes déficientes visuelles.

Abords.

Créer un passage piétons et avec une bande de guidage qui relie la place de stationnement à l'entrée.

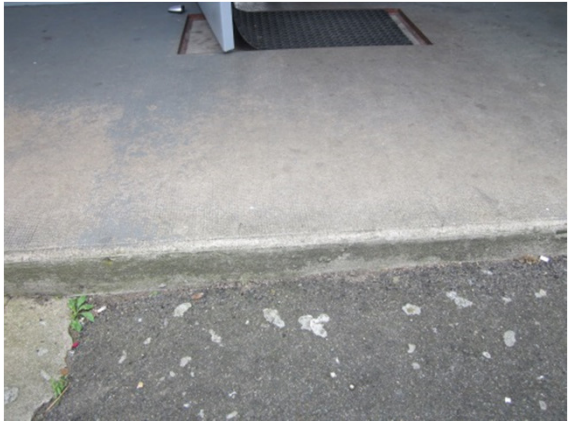
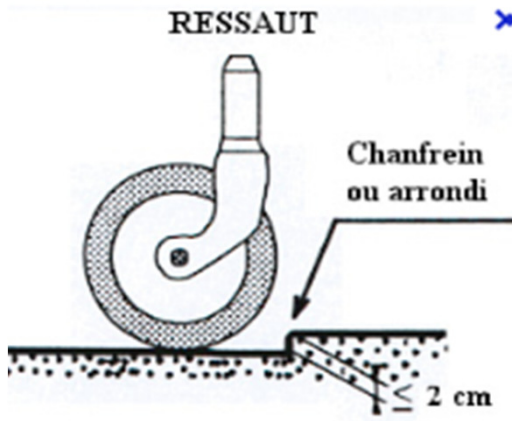
NEVERS		3
<div style="border: 1px solid orange; padding: 2px; display: inline-block; margin-bottom: 5px;">REGLEMENTATION</div> Circulations intérieures : R. 111-19-2 articles 6,7,8		
<div style="border: 1px solid orange; padding: 2px; display: inline-block; margin-bottom: 5px;">CONSTAT</div> Le ressaut est supérieur à 2 cm.	<div style="border: 1px solid orange; padding: 2px; display: inline-block; margin-bottom: 5px;">LOCALISATION</div> Entrée.

<div style="border: 1px solid orange; padding: 2px; display: inline-block; margin-bottom: 5px;">PRECONISATION</div> Supprimer le ressaut.

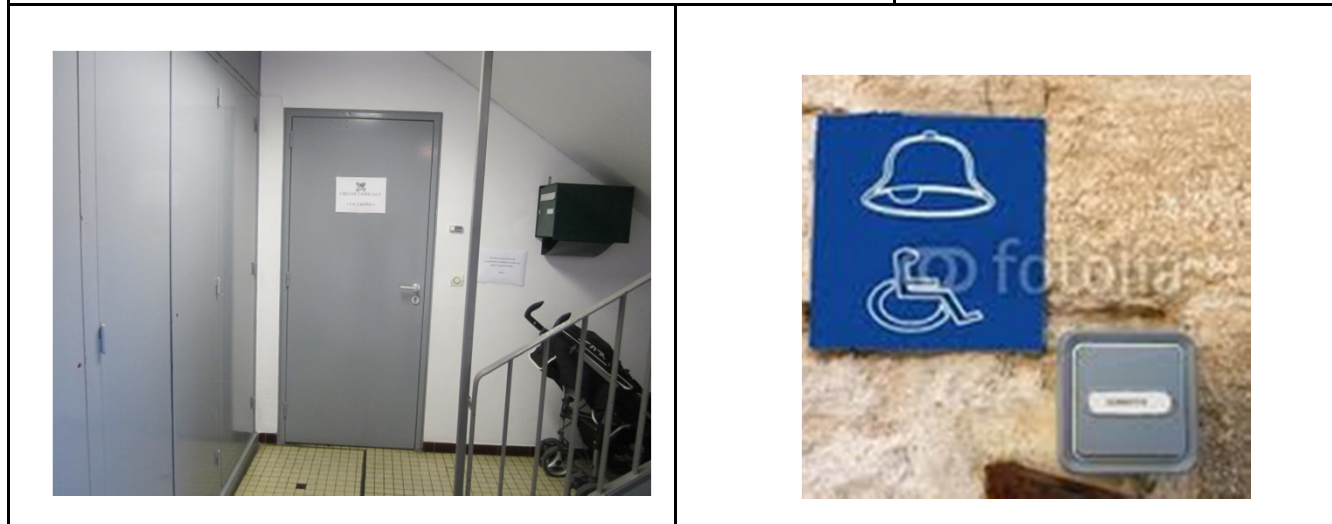
NEVERS	4
---------------	----------

CONSTAT La sonnette n'est pas suffisamment signalée .	LOCALISATION Entrée.
---	------------------------------------

PRECONISATION
Installer une signalétique de sonnette.
